La casa Tugendhat.

Investigación de materiales y superficies en el contexto de la conservación de la materialidad del monumento

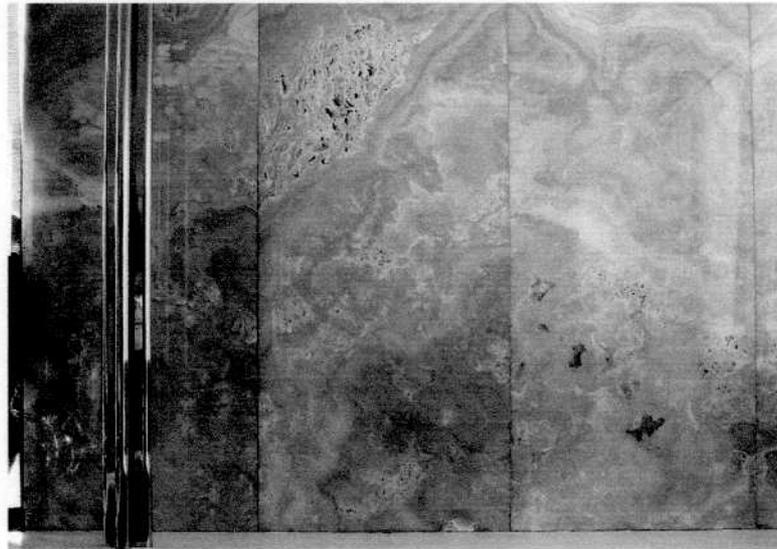
Interior de la casa Tugendhat, salón grande. Pilar cromado y pared de ónix: las únicas superficies originales visibles.
Foto: Ivo Hammer, 2005.

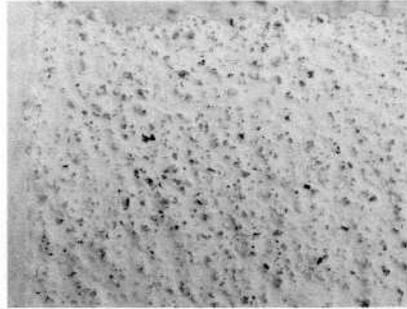
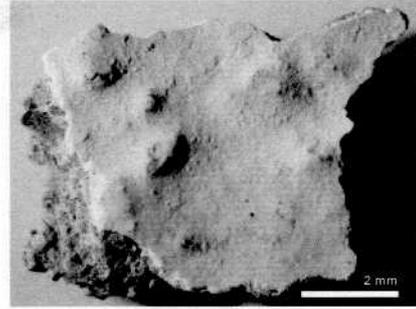
Revoque de la fachada, 1:1, y detalle de la superficie alisada y frotada con un panel de madera. La capa delgada de pintura de cal, los granos de la arena y su color son todavía visibles hasta un cierto punto. El color de la superficie lo constituye el color de los materiales empleados.

La capa delgada de la pintura de cal se ha aplicado con pincel al revoque todavía fresco. Los granos de la arena y su color todavía permanecen hasta cierto punto visibles. De este modo, el color de la superficie proviene del color de los materiales. El color de los materiales refleja un principio estético fundamental de casa Tugendhat.

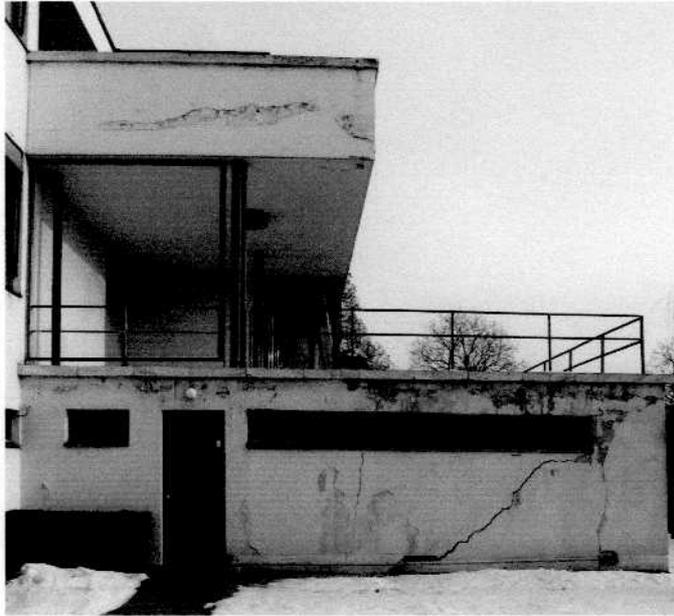
La fachada se sometió a algunas reparaciones realizadas con métodos y materiales tradicionales, es decir, con un color que contenía cal como aglomerante. En 1985, se aplicó un revestimiento con materiales que contenían cemento y resina sintética, que eran incompatibles con los materiales originales. Este hecho provocó una acelerada degradación frente a la intemperie, principalmente por el bloqueo de la escorrentía del agua y por impedir su evaporación (a causa de la condensación térmica), y también por las grandes diferencias de dilatación térmica que se producían entre el revestimiento sintético y el soporte mineral. La pérdida de estabilidad en la zona de la escalera externa se debe en primer lugar a la dislocación parcial de la cimentación de algunos pilares de acero (causada por los albañales dañados de las aguas residuales).

Fachada noroeste. Se pueden apreciar los daños causados por los materiales utilizados en 1985, incompatibles con la superficie original.

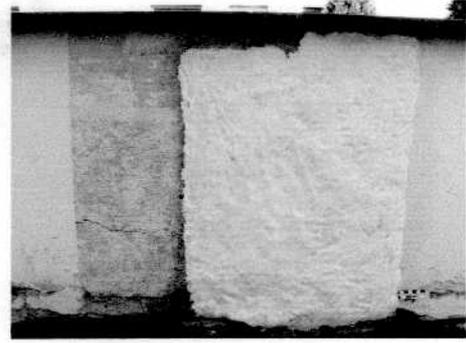
Fachada noroeste. Limpieza con carbonato de amonio para eliminar el yeso dañado.

Después se realiza una limpieza con vapor caliente para eliminar microorganismos; la suciedad de la superficie se ha extraído con ayuda de compresas de pulpa de celulosa y carbonato de amonio. Estos procesos han permitido disminuir la concentración de sales solubles y, especialmente, la placa del yeso. El procedimiento fue desarrollado en Florencia en 1966 con la finalidad de conservar pinturas murales, como las de Fra Angelico y Masaccio. El objetivo del procedimiento de limpieza es la recuperación de la porosidad original del material como factor importante para una resistencia frente a la intemperie natural.

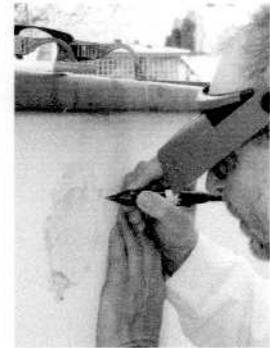
Fachada noroeste. Limpieza con microcincel destacando el revestimiento dañado de 1985.

La eliminación de capas dañinas posteriores debe llevarse a cabo sin causar daño alguno a la superficie original. El conservador/restaurador utiliza un microcincel neumático; los daños de las pruebas con chorro de arena convencional eran inevitables.

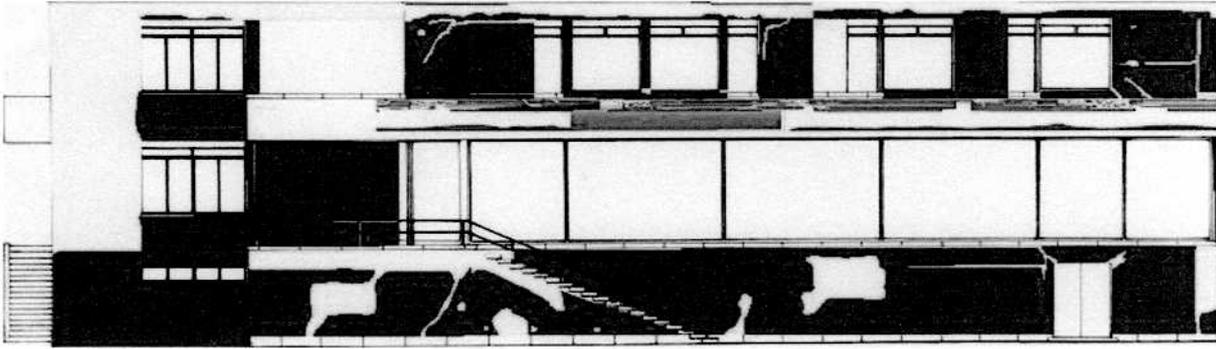
Nuestras investigaciones han demostrado que, aproximadamente, el 80 % de la superficie original de la fachada todavía se conserva.

Fachada sudoeste. Alzado con indicación de las superficies de revoque original conservado.

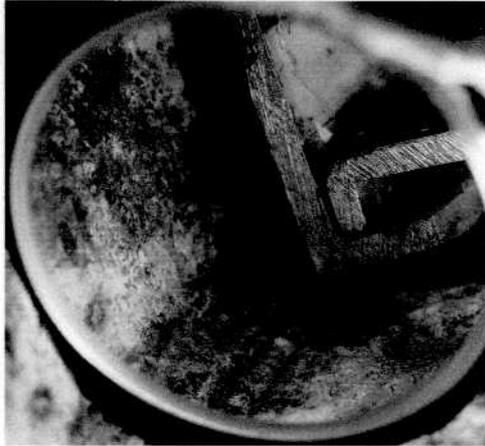
- Metal afinado (pilares, partes de las puertas, calefacción, barandillas, barras de cortinas e instalaciones sanitarias): la mayoría de las superficies son niqueladas, y los pilares de acero con recubrimiento de láminas de latón son niquelados y cromados.

Detalle del revestimiento cromado de un pilar interior de acero (foto realizada con un espejo).

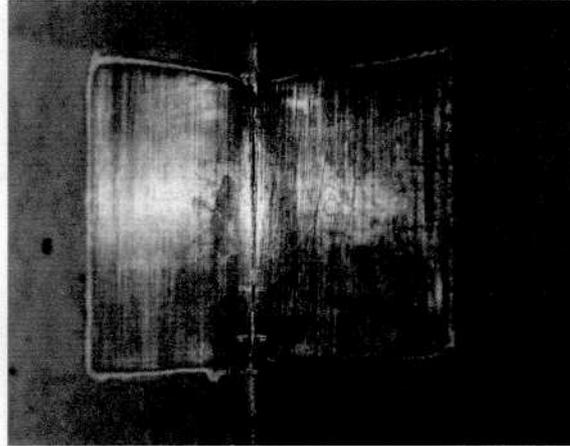
- Fachada: metal con superficie afinada (partes de puertas y pilares). La pátina de la lámina de latón que recubre los pilares de acero parece artificial, anticipando la corrosión natural del latón. El latón contiene un porcentaje de zinc del 38 %.

Revestimiento de un pilar exterior de acero con latón, superficie patinada originalmente. Investigación de UniAK/ Tanja Bayerova.
